### 3 高圧ケーブルによる事故事例及び対策

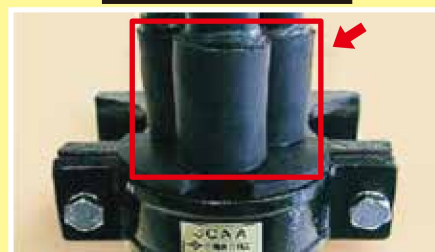
**熱収縮チューブ**

#### シュリンクバック現象

製造時に発生する、残留応力(収縮しようとする力)や環境の変化によってケーブルシースを収縮し、遮へい銅テープが破断することで、絶縁破壊や地絡事故が起こりやすくなる現象です。

対策 **対策品を使いましょう!**
